Jeder fünfte Wohnungsbrand entsteht am Herd

Schäden durch undichte Silikonfugen

Schäden an Wasserzähler-Anschlussgarnituren von „Beulco“

Schäden durch Kühlgeräte mit Danfoss-Kompressor

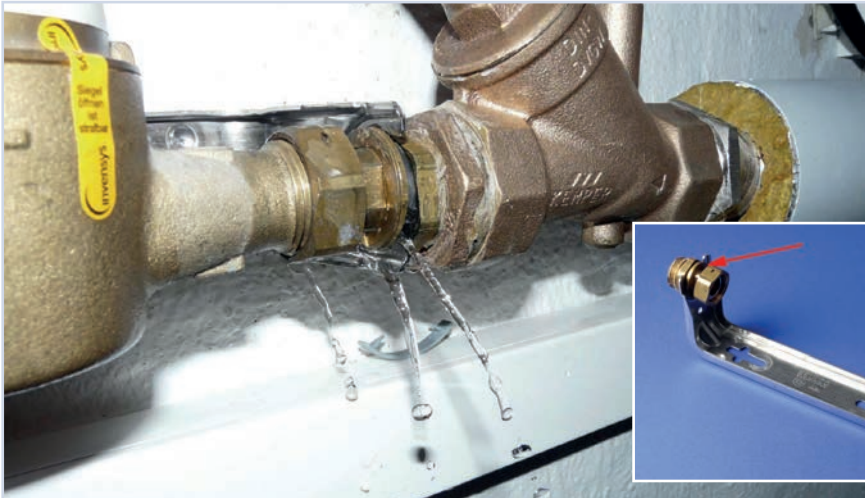
Leckage an einem Wasserzähler. Das kleine Bild zeigt eine Anschlussgarnitur von Beulco. Der Pfeil markiert die Schwachstelle am Gewindestutzen.

Mehr als 100 gebrochene Wasserzähler-Anschlussverschraubungen des Herstellers „Beulco“ hat das IFS mittlerweile untersucht. Durch einen Produktfehler kann es zum Bruch an einem Gewindestutzen aus Messing kommen: Weil das Bauteil für die im Betrieb auftretenden Belastungen unterdimensioniert ist, treten Zugspannungen auf, die Spannungsrissskorrosion im Messing des Stutzens verursachen.

Der Fehler fiel bereits 2007 durch eine Häufung von Leitungswasserschäden auf, die durch das Versagen der Anschlussverschraubungen entstanden

Betroffen sind Verschraubungen, die von Beulco zwischen 2003 und 2008 gefertigt wurden. Mit den Garnituren wurden im ganzen Bundesgebiet vor allem Hauswasseranschlüsse erstellt. In Hamburg wurden sie nach einer Änderung der Landesbauordnung außerdem in großer Zahl bei der Erstellung von Wohnungswasseranschlüssen verbaut. Insbesondere bei den Belastungen

durch einen Zählerwechsel steigt das Risiko eines Schadeneintritts; die vom IFS untersuchten Brüche sind mehrheitlich in den Wochen danach aufgetreten. Zum Wasseraustritt kommt es dabei vor dem Absperrventil des Hauses bzw. der Wohnung. Das Hauptventil zuzudrehen, wie man es beispielsweise für die Dauer einer Urlaubsreise macht, kann den Schadeneintritt darum nicht verhindern.

Das IFS empfiehlt, Anschlüsse, die im genannten Zeitraum mit einer Anschlussverschraubung von Beulco erstellt wurden, auf Anzeichen von Undichtigkeiten zu prüfen und das Bauteil gegebenenfalls austauschen zu lassen. Bisher wurden nach unserer Kenntnis weder Wasserversorger noch Installationsbetriebe offiziell über den Produktmangel informiert.

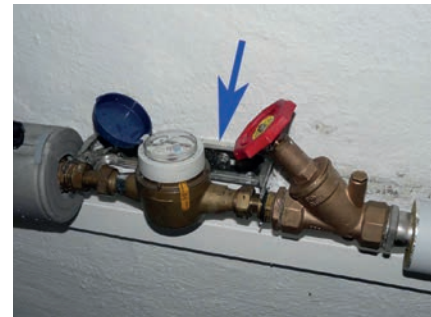
Die Einbausituation: Der Wasserzähler ist in der Anschlussgarnitur (Pfeil) fixiert.
